AOSTA

Piano Eliminazione Barriere Architettoniche

Schede parchi

Settembre 2026

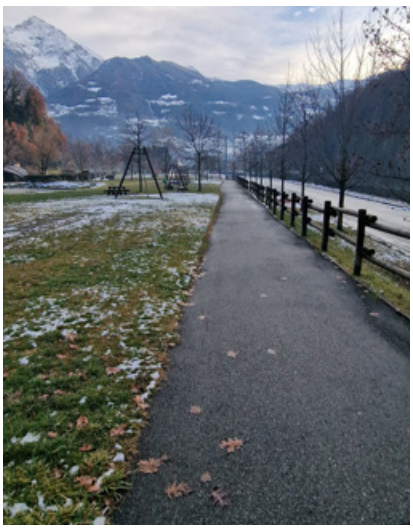
L'accesso maggiormente accessibile al Parco è l'accesso sud.

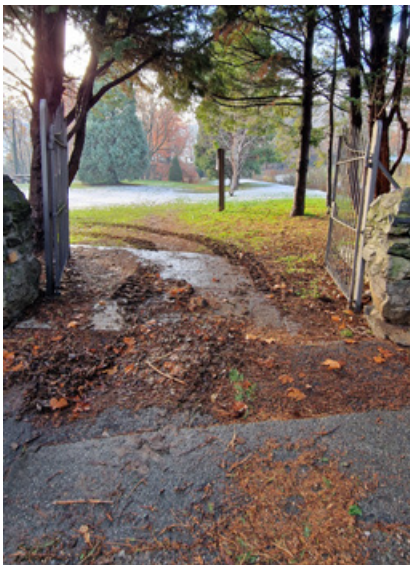
2.1 Accesso

Percorso pedonale di accesso ha una larghezza minima di 1,50m ?					~~Si~~ No
La finitura del percorso è degradata, sconnessa o sdrucciolevole?					Si ~~No~~
Dislivello	Si ~~No~~	Se si, è presente una rampa di pendenza adeguata al dislivello?	~~Si~~ ~~No~~	Il percorso è libero da ostacoli?	~~Si~~ No
E' presente percorso tattile?					Si ~~No~~
